秋田・福米沢^{ふくめざわ}油田タイトオイル（シェールオイル）実証試験に伴う
掘削作業等の結果およびフラクチャリング作業計画等の公表について

福米沢油田タイトオイル実証試験に伴う 掘削作業結果

福米沢油田タイトオイル実証試験に伴う 圧入テスト(DFIT)結果

福米沢油田タイトオイル実証試験に伴う DFIT 時 AE モニタリング作業結果

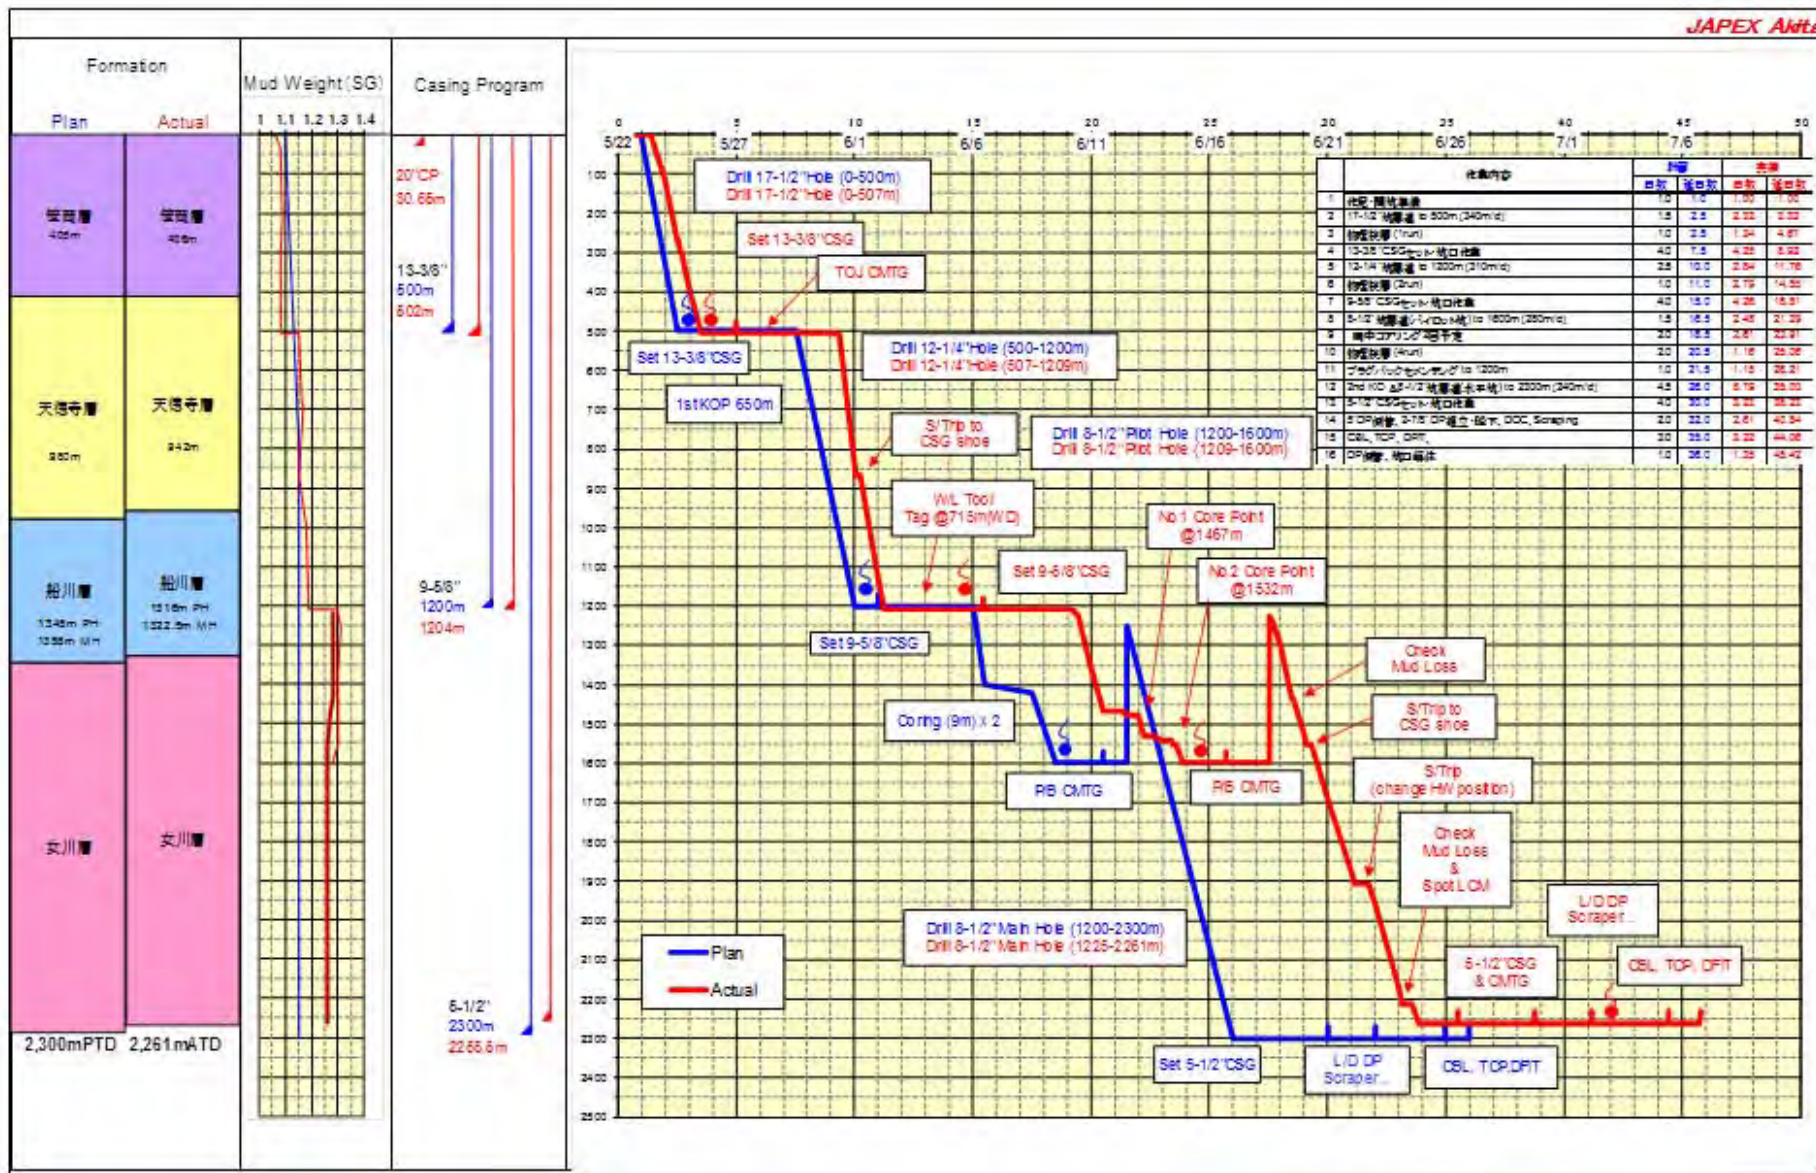
図1-1 福米沢SK-26D/26DH 掘削工程予実績

各セクションの掘り止め深度およびケーシングセット深度は下表に示す通りである。また工程予実績および最終坑内図をそれぞれ図 1-1、1-2 に示す。

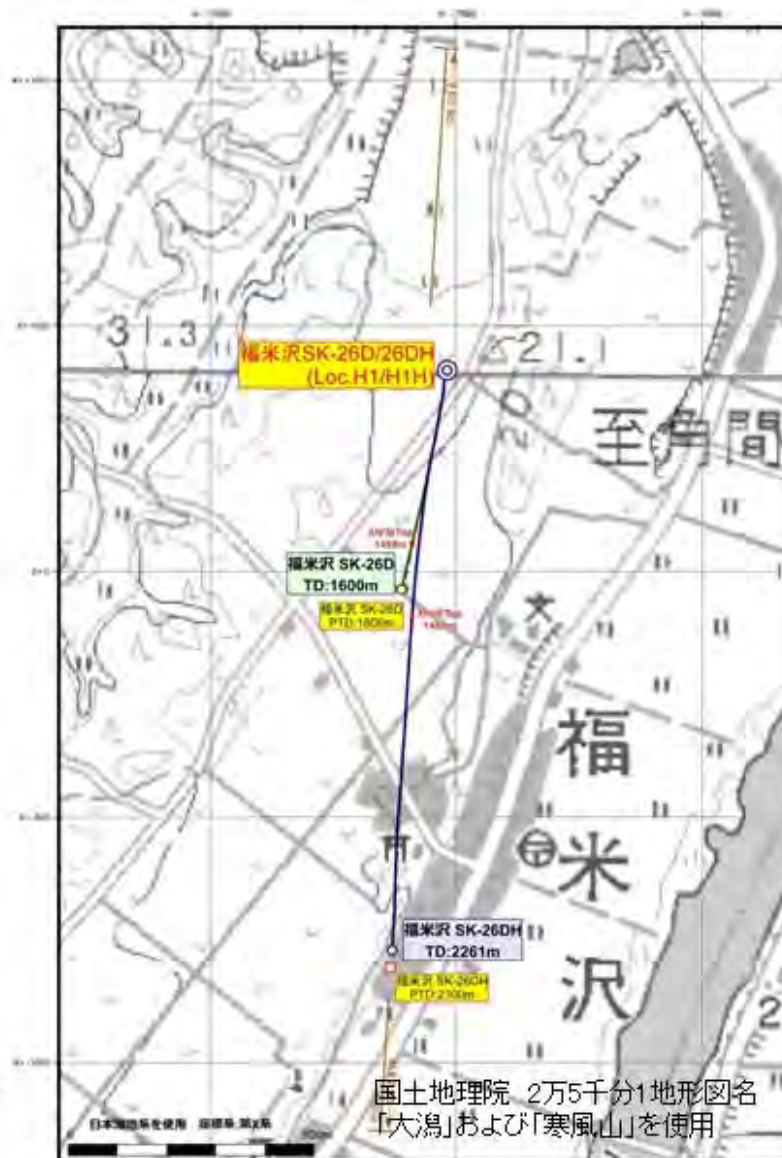
図1-3 福米沢SK-26D/26DH 傾斜掘り実績(平面図)

傾斜掘り実績の平面図を図 1-3 に、断面図を図 1-4 に示すが、近隣坑井である福米沢 SK-1D、SK-5D、SK-21、SK-22D、SK-23D との干渉を考慮した坑跡を計画した。特に SK-23D、SK-1D との干渉が危惧されたため、坑跡を一旦西側へ向けて SK-23D をかわし、その後、坑跡を東に戻して SK-1D との衝突をさける坑跡とした。尚、廃坑井(SK-1D、SK-5D)以外の 3 坑井(SK-21、22D、23D)の坑井位置の不確定性を小さくする目的で Gyro 測定を実施し、取得した測定結果を基に坑井衝突を避ける指標として Separation Factor を用い計画坑跡を決定した。掘り止め付近で衝突リスクが高くなる SK-5D については目的地層から逸脱するリスクがあるため坑跡変更による衝突回避は行わず、掘り止め深度を調整(浅く)することで衝突を回避することとし、2,261mを掘り止め深度とした。

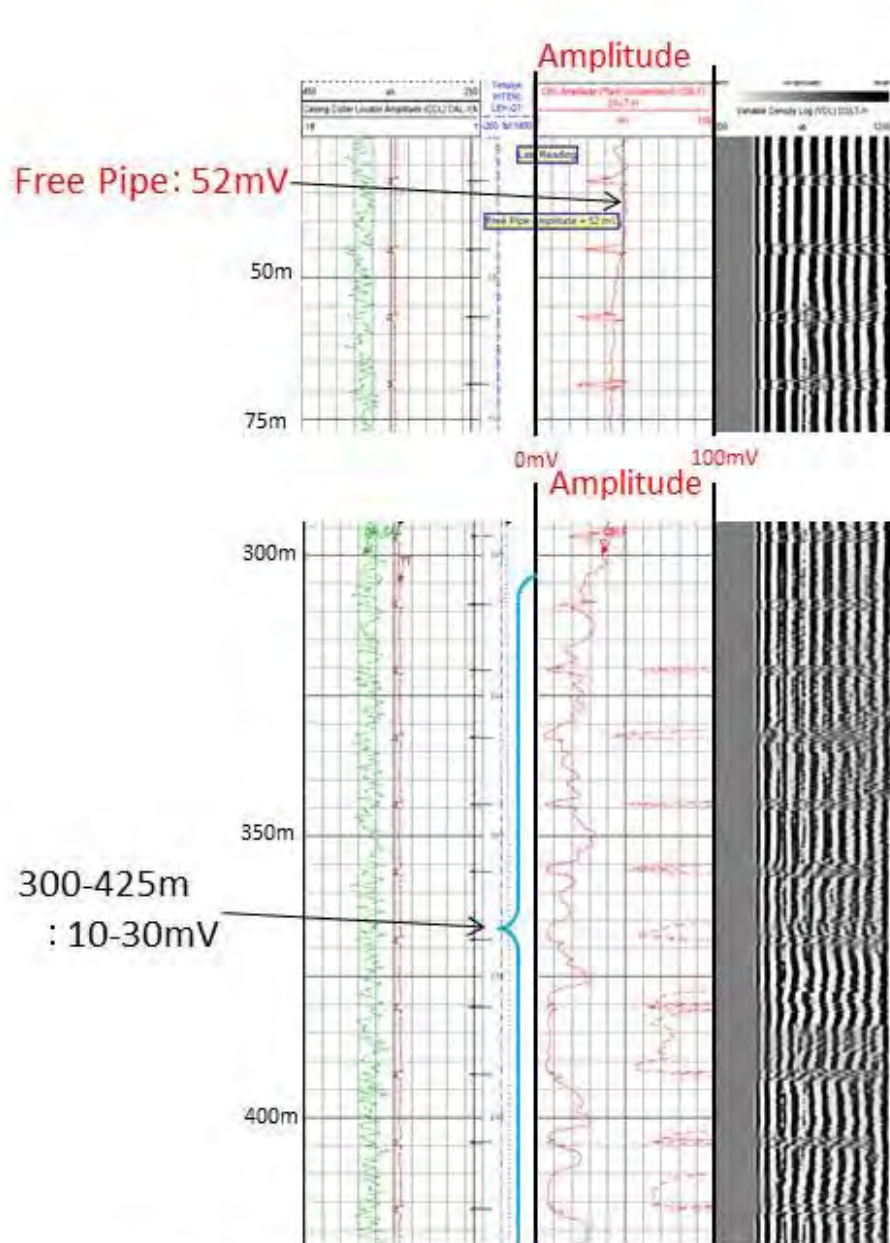
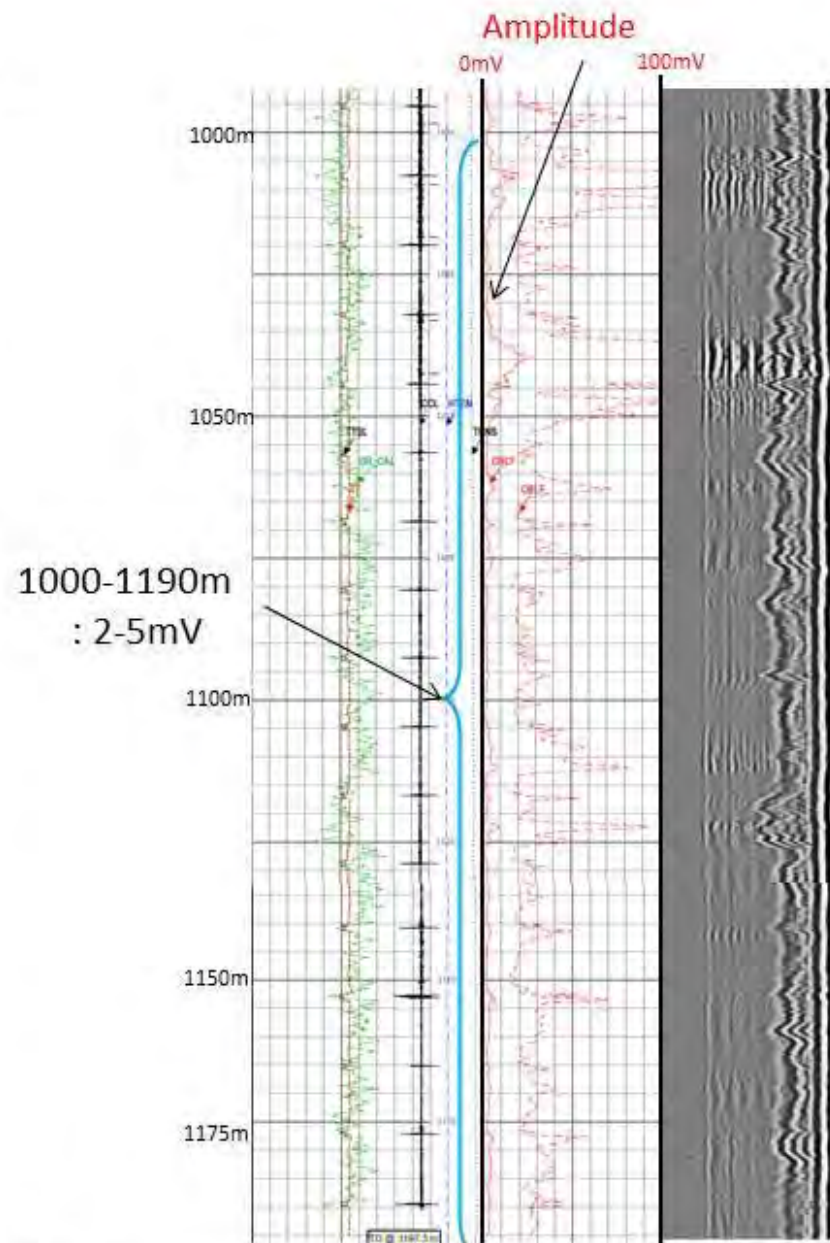
図1-5 9-5/8"ケーシング セメンチングCBL測定結果 (公)

9-5/8"ケーシングセメンチングの CBL 測定(1,197.3m-25m間)のうち一部の結果を図 1-5 に示すが、シュー付近から 725m まではアンプリチュードが 2-5mV と非常に良いボンディングを示しており、セメントトップは 300m 付近に確認できた。

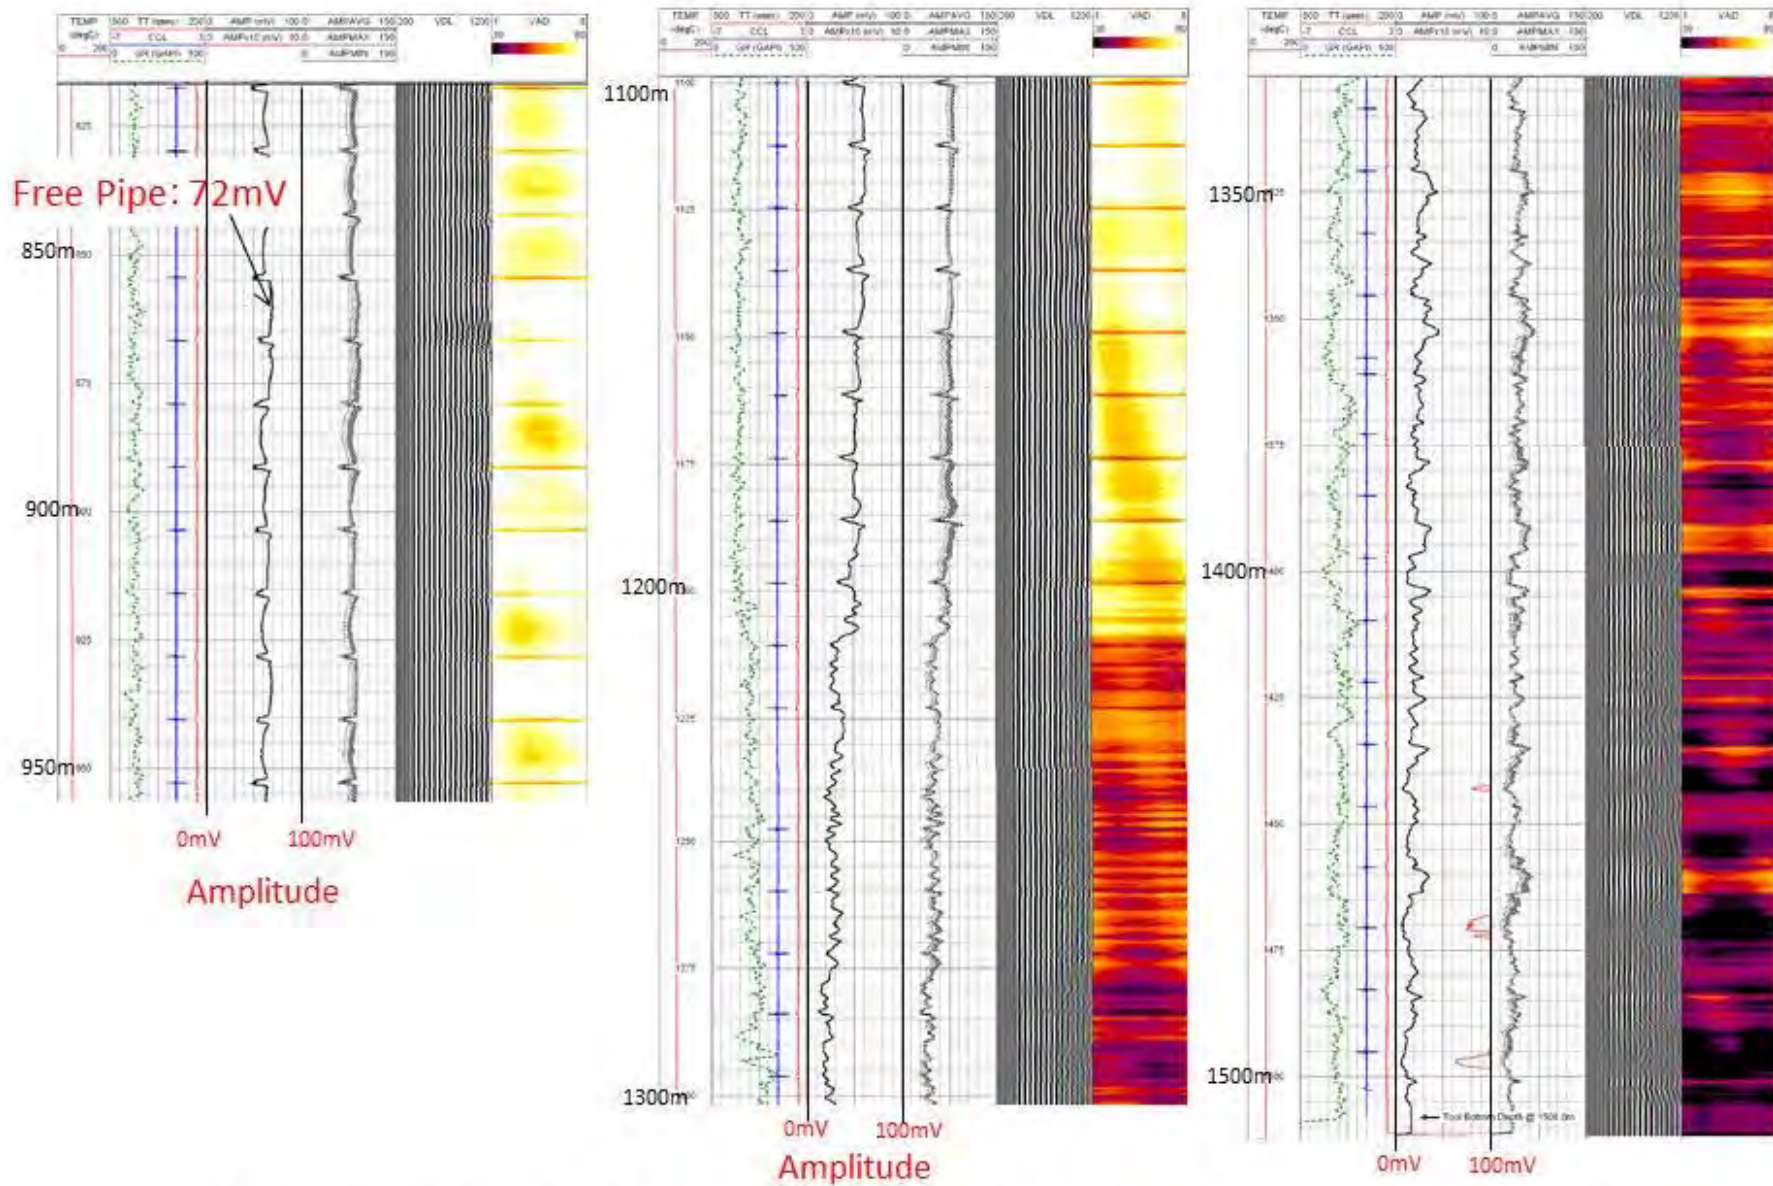
図1-6 5-1/2"ケーシングセメンチングRCBL測定結果 (公)

5-1/2"ケーシングセメンチングでは逸泥が発生したため、セメントトップが計画の 1,000m まで立ち上げられなかった。尚、5-1/2"CSG の RCBL 測定はワイヤーライン作業のためツールが降下できた深度 1,506m(傾斜約 76°)より上部の測定を実施した。図 1-6 にその結果を示すが、フリーパイプ区間でアンプリチュードが 72mV のところ、1,210m 以深では 20-30mV となっており、はっきりとセメントの存在が確認できる。

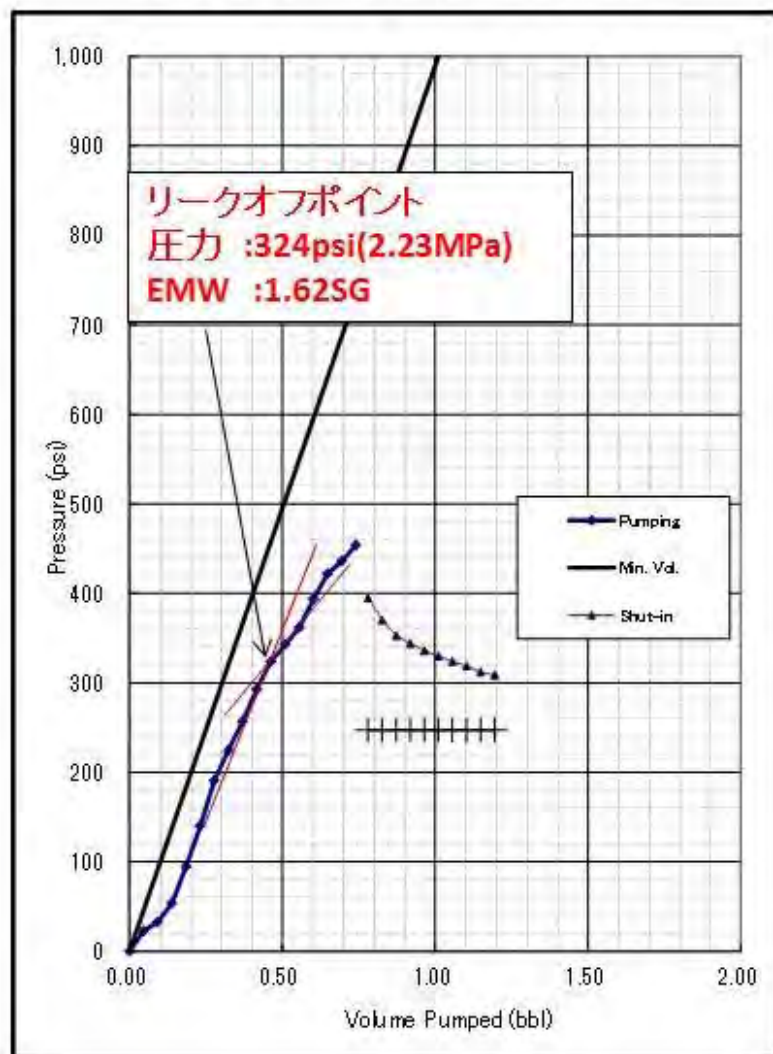
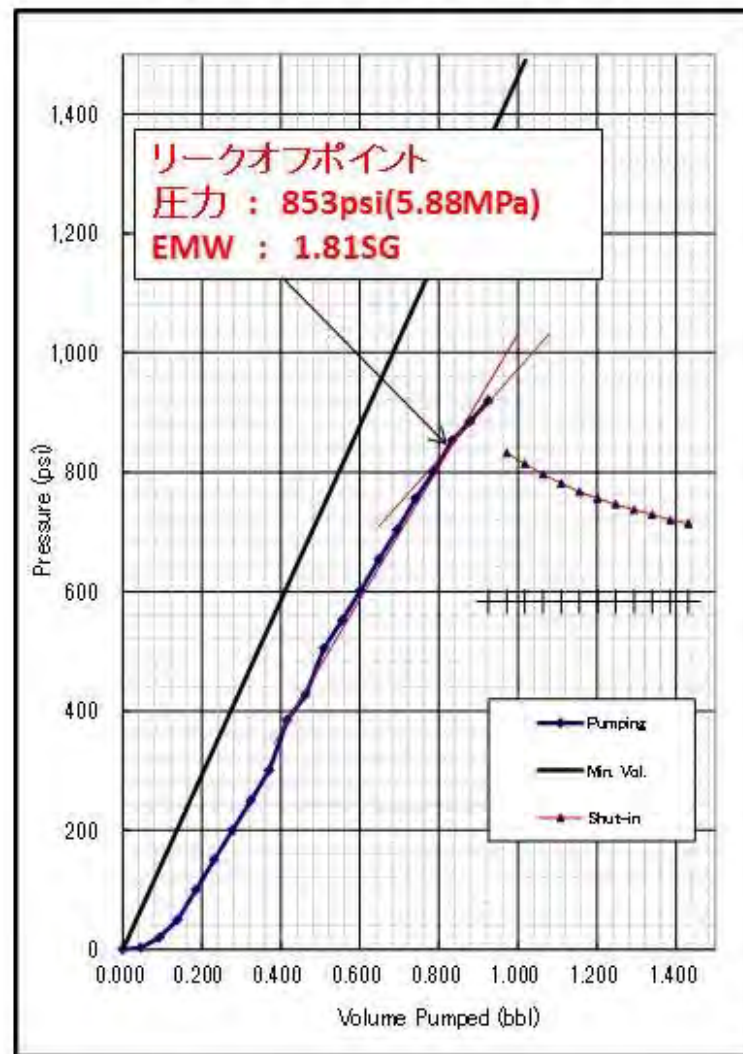
図1-7 リークオフテスト結果

- ① 13-3/8"ケーシングセメント シューボンドの健全性 — リークオフテスト(図 1-7)
- ② 9-5/8" ケーシングセメントコラムの状態およびシューボンドの健全性 — CBL および リークオフテスト(図 1-7)にて確認。

13-3/8”ケーシングセット後、12-1/4”坑の掘進を 507mから開始し、3m 掘進した深度 510m でリークオフテストを実施した。ポンプ量と圧力上昇の関係から浅部への導通がないことを確認するとともにリークオフ圧力は EMW(Equivalent Mud Weight) : 1.62sg という結果を得た。引き続き深度 649mまで掘進し、同深度からキックオフして傾斜・方位コントロールを行いながら 1,209mまで掘進した。

8-1/2”パイロット坑掘進を 1209mから開始し、3m掘進した深度 1,212mでリークオフテストを実施した。ポンプ量と圧力上昇の関係から浅部への導通がないことを確認するとともに、リークオフ圧力 EMW: 1.81sg という結果を得た。引き続きパイロット坑掘進途中で 2 回のコア掘りを行いながら、計画の 1,600mまで掘進した。なお、パイロット坑では深度 1,549mで逸泥が発生したが、泥水比重を下げて(1.30sg→1.28sg)対応した。逸泥量は計 14kL であった。掘進後はワイ

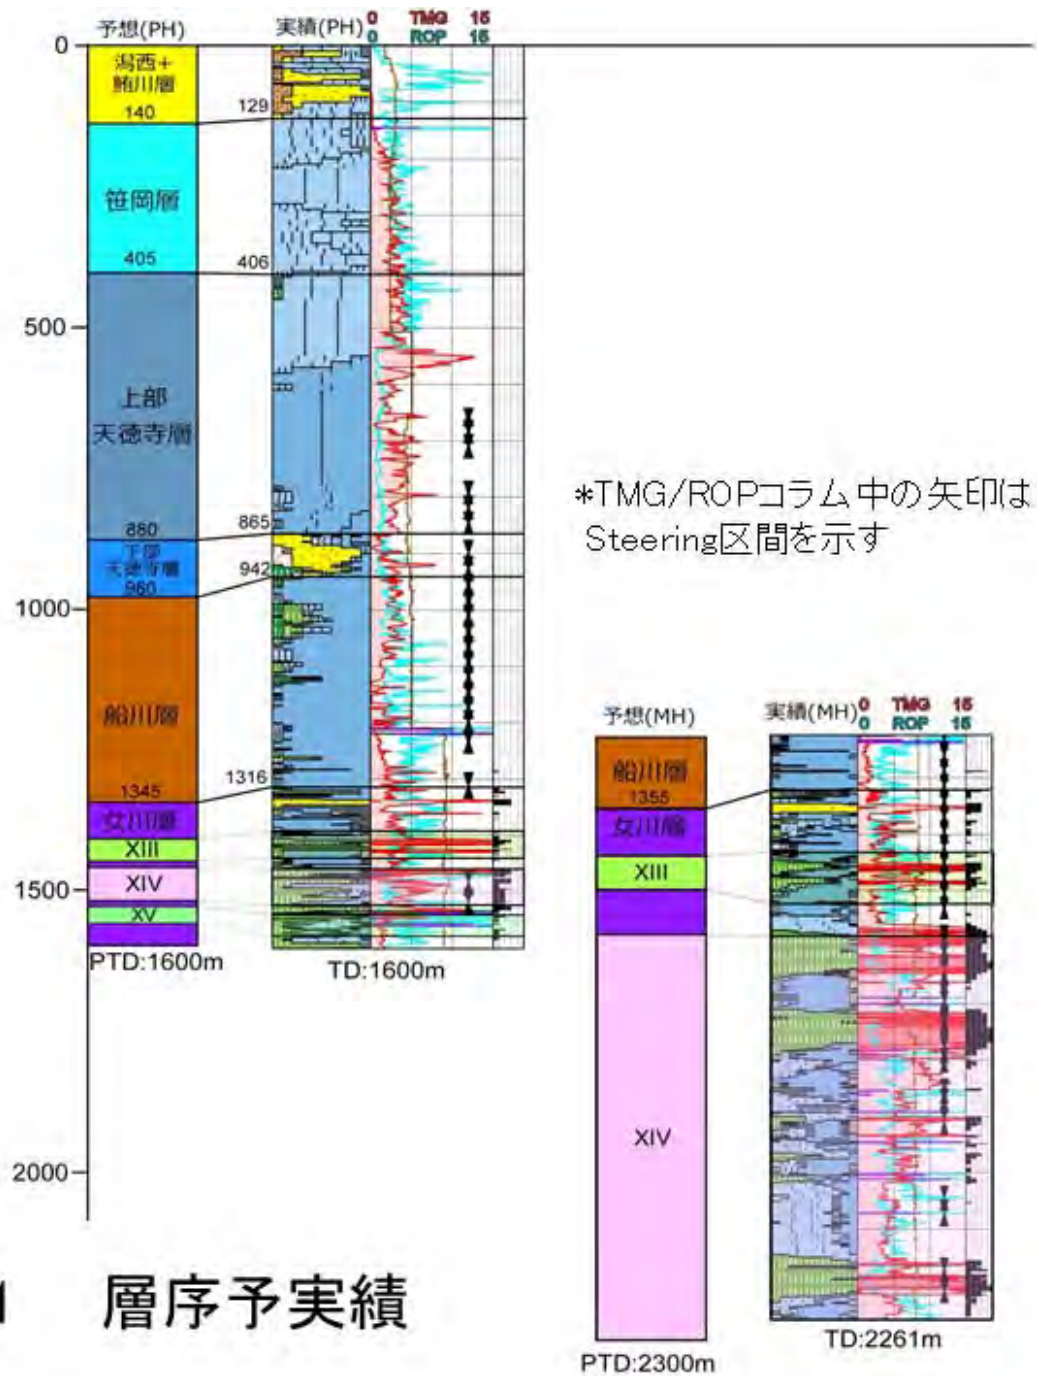
図2-1 層序予実績

浅部の潟西+鮪川層(0~129m)、笹岡層(129~406m)および上部天徳寺層(406~865m)は、掘削深度での誤差が 15m 以内にとどまり、ほぼ予想通りの深度で出現した。浸透性の良好な砂岩(900m 層)を伴う下部天徳寺層(865~942m)は、掘削深度で概ね 30m(垂直深度で 20m)予想より薄く出現し、これにより船川層(942~1,316m)は掘削深度・垂直深度共に 40m 弱浅く出現した。目的層である女川層(1,316m~TD)は、掘削深度で約 30m(垂直深度で約 20m)浅く出現した。

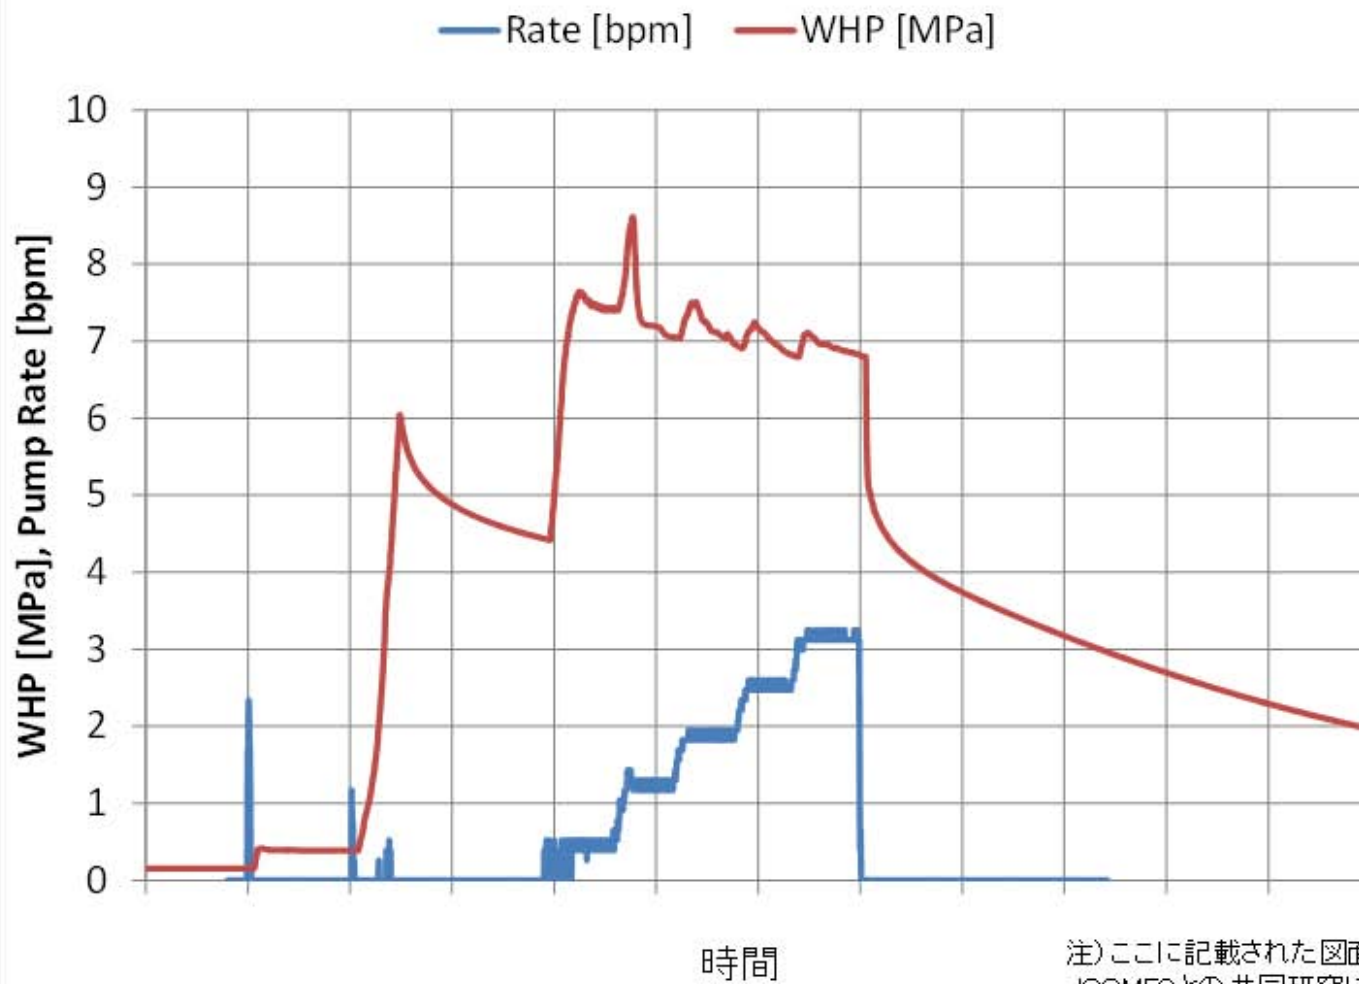
図1 ステップアップレートテスト

- 1) ステップアップテスト (図 1: ステップアップレートテスト参照)
段階的に圧入流量を上昇させ、圧入性の変化からフラクチャー圧力を評価した。第 2 ステップにおいては顕著なブレイクダウン(圧力低下)が見られ、その後各ステップにおいては小さなブレイクダウンはあるものの圧入圧力は安定している。この時の圧力をフラクチャー伸展圧力とみなすことが出来る。最小主応力の目安となる ISIP (Instantaneous Shut In Pressure) は近隣坑井で確認されていたものと比べて若干低めの値であった。
- 2) ステップダウンテスト(図 2: ステップダウンレートテスト参照)
フラクチャー圧力以上となる圧入流量で、段階的に圧入流量を低下させ、坑口から穿孔部近傍の地層までの流路の圧力損失を計測した。圧入流量段階的に低下させた時、高流量時に圧入流量を低下した時の坑口圧力の低下幅が低流量時のそれよりも大きく、従って本圧入テストでは坑井近傍の流路による圧損よりも、穿孔部における圧損の方が支配的であることが確認された。
- 3) DFIT(Diagnostic Fracture Injection Test) (図 3: DFIT 参照)
フラクチャー圧力以上となる圧入流量で、一定流量の圧入を行った後、圧入停止後の圧力低下(フォールオフ)傾向から、貯留層性状(浸透率、貯留層圧)の評価を行った。本テストにより、対象層が近隣坑井で確認している貯留層性状と比較して、若干高めの評価値であることが分かった。

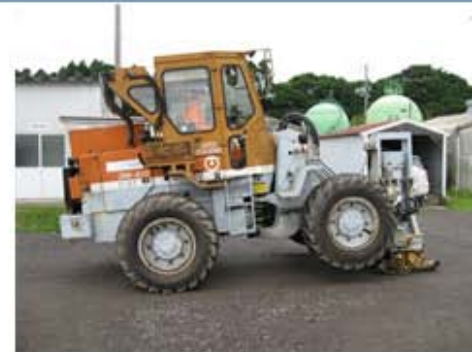
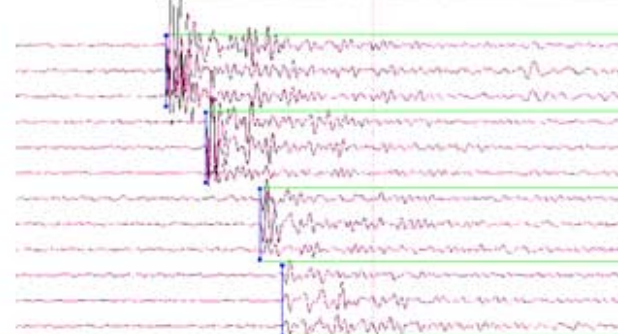
図2 地表発振(油圧インパクト)による
ツール方位キャリブレーション

油圧インパクト震源を用いて地表から振動を発生させ、その信号を AE ツールで記録し方位の較正を行った。起振地点は図 1 に示す福米沢掘削作業場と福米沢集油の 2 か所である。十分な S/N を得るためにそれぞれ 60 回、136 回起振し、信号をスタッキングした。スタック波形の初動部分には十分な直線性があり、信号入射方位を求めることができ、それに基づいてセンサの回転角を計算した(図 2)。

iv. **Relative bearing ψ** is defined by this rotation angle

iii. Rotating tools such that the observed direction corresponds to the true signal arrival direction.

ii. True signal arrival direction derived from shot position

i. Observed signal arrival direction with use of shot data (perforation shot, onshore shot, etc...)

AEセンサの設置から計測、解析にいたる一連の作業において、フラクチャリング時のAEモニタリングを遂行する上で障害となるような問題点は抽出されなかった。AEツールの方位はインパクトによる地表発振でキャリブレーションできることを確認した。

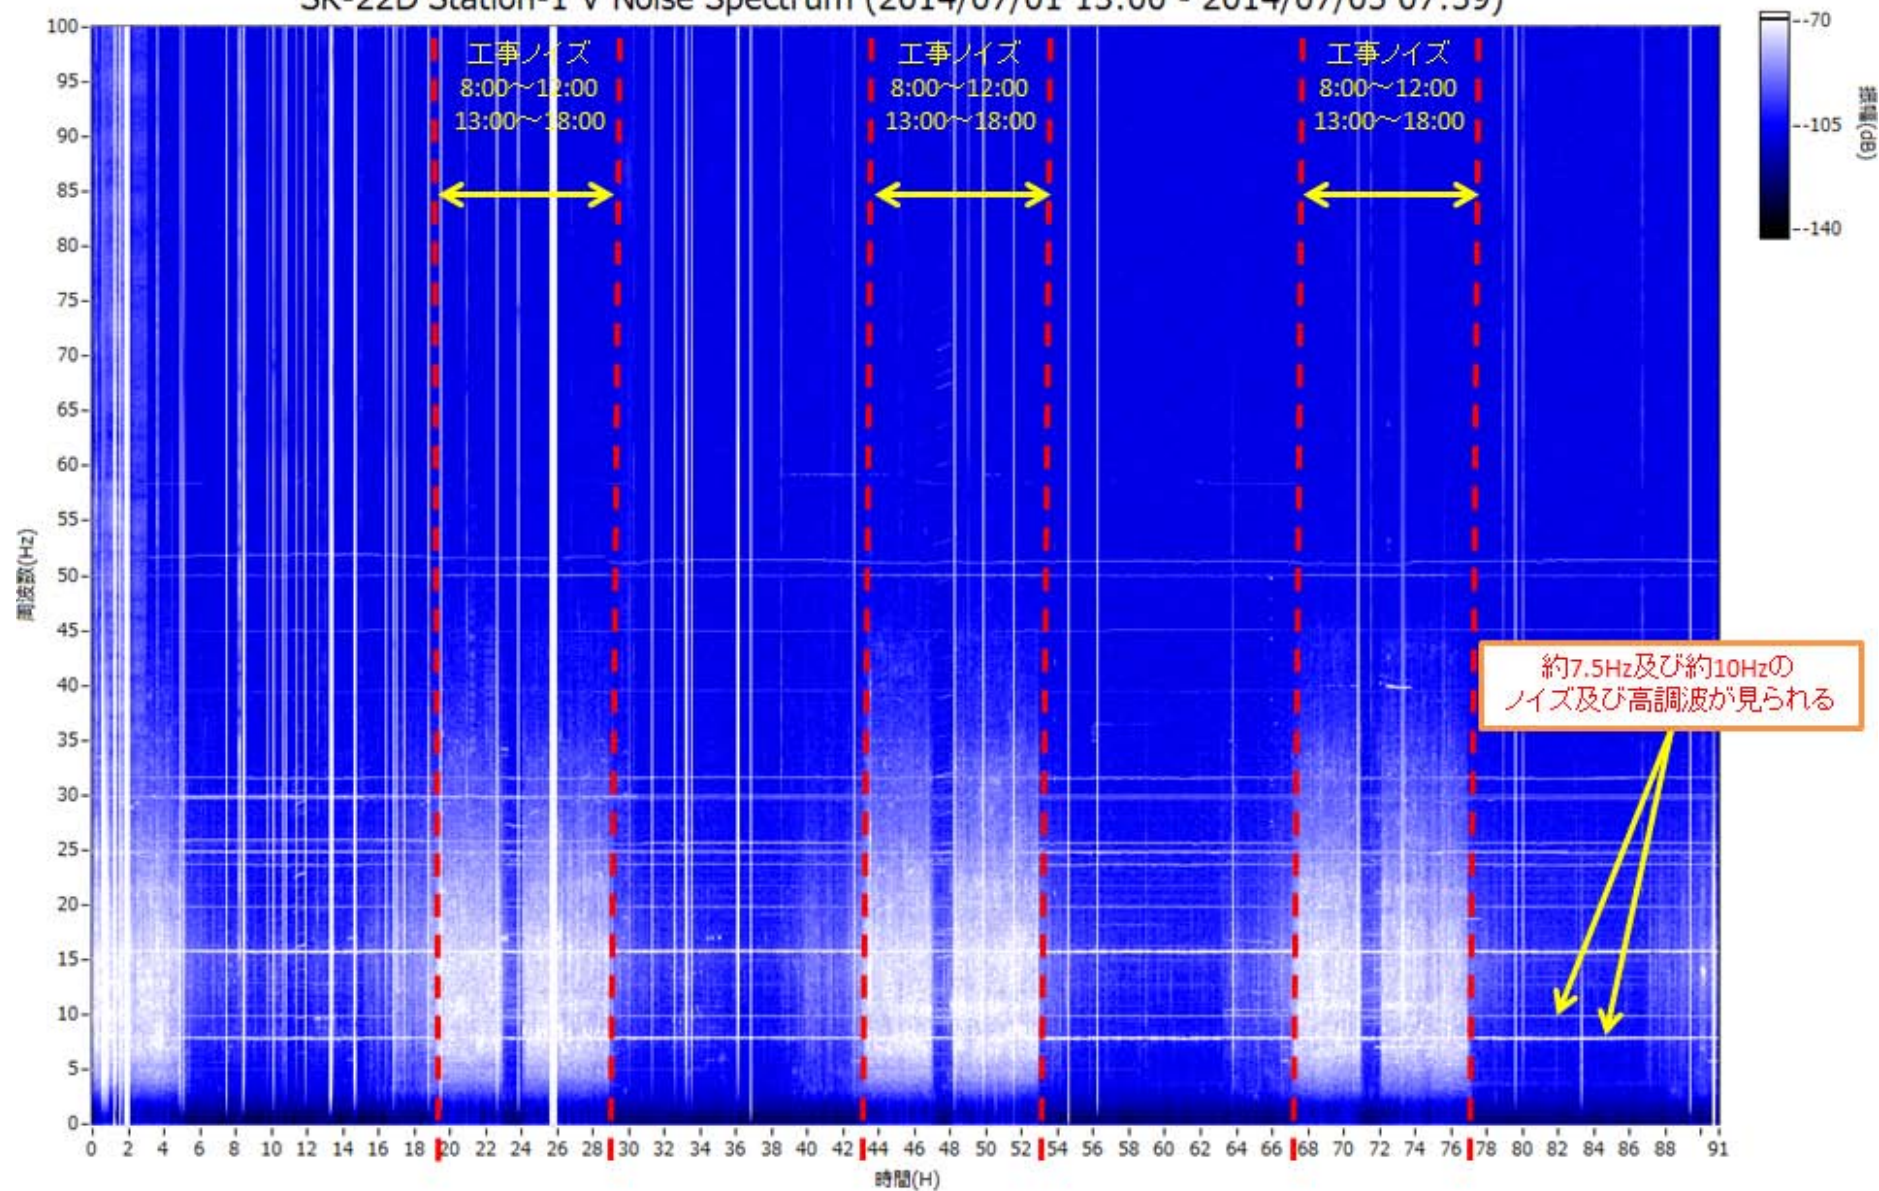
図3 計測期間中の周波数スペクトル(バックグラウンドノイズ) (△)

- ・日中は近隣の工事による影響で、ノイズレベルが夜間と比較して約4倍になっている。平日の朝8時以降ノイズレベルが上昇し、18時以降は減少する。また、12時から13時は一時的に低下する(図3、4参照)。
- ・計測システム用発電機の稼働によるノイズへの影響はほとんど認められない。
- ・時々スパイク状のノイズが混入する。4レベルのセンサへの入射時刻のタイミングから、スパイクノイズは管内を伝わるチューブ波で観測井の底部から発生しているものと推定される。

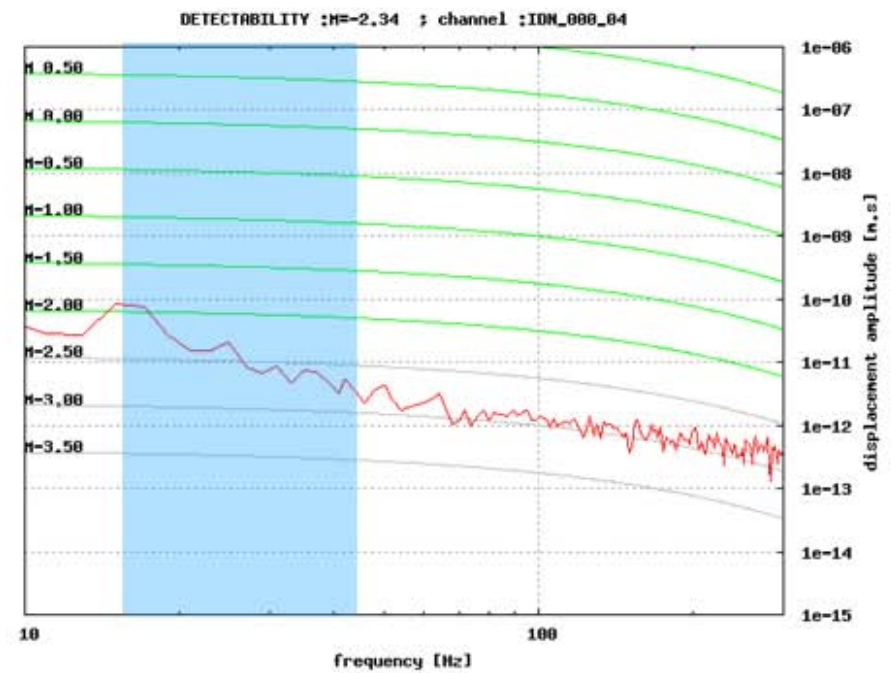
図5 AE信号検出能力

図5は、観測点から震源までの距離 $R=500\text{m}$ (AE計測ツール設置深度からフラクチャリング対象までの距離)で観測されるモーメントマグニチュード $M_w=5.0\sim 1.0$ のAEイベントの変位スペクトルを計算した結果を表したものである。地層での減衰を表すQ値をやや小さめの数値(200)として、その他のパラメータを福米沢地域での実測値とした。同図には最下段観測点(Station1)で観測されたバックグラウンドノイズの変位スペクトルをあわせてプロットしてある。モデルにより計算されたスペクトルと計測されたノイズスペクトルを比較すると、日中は $M_w > -2.0$ 、夜間は $M_w > -2.3$ が検出限界と推定される。

日中のAE検出限界: $M_w > -2.0$

夜間のAE検出限界: $M_w > -2.3$

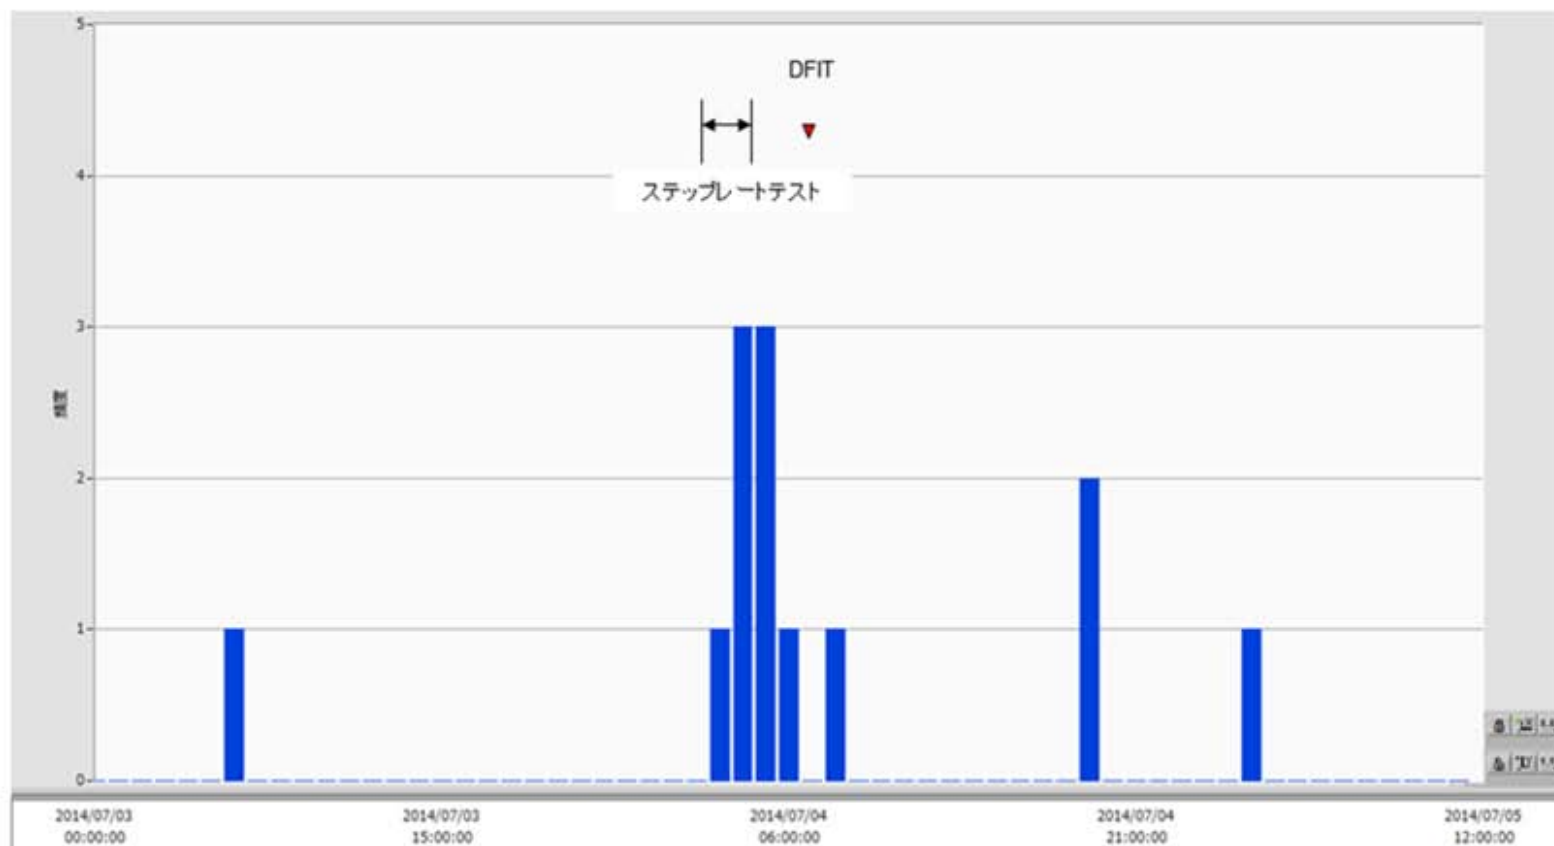
図8 モニタリング期間中に計測されたイベント
(これらはすべて震源距離5km以上の遠い微小地震)

DFIT作業は、ステップレート圧入テスト、ステップダウン圧入テスト、そしてDFITから構成された。これらの実施期間および終了後24時間の間に、圧入作業に関連すると思われるAEイベントは計測されなかった。図8にはトリガーにかかったイベントの発生頻度を示しているが、いずれもP-S時間差が3秒以上(震源距離5km以上)の遠い微小地震である。これらのイベントはDFIT作業を行う以前から発生しているもので、DFIT作業に起因するものとは考えられない。推定マグニチュード-1未満の微小なものであるが、一部はHi-net男鹿観測点でも記録されている。

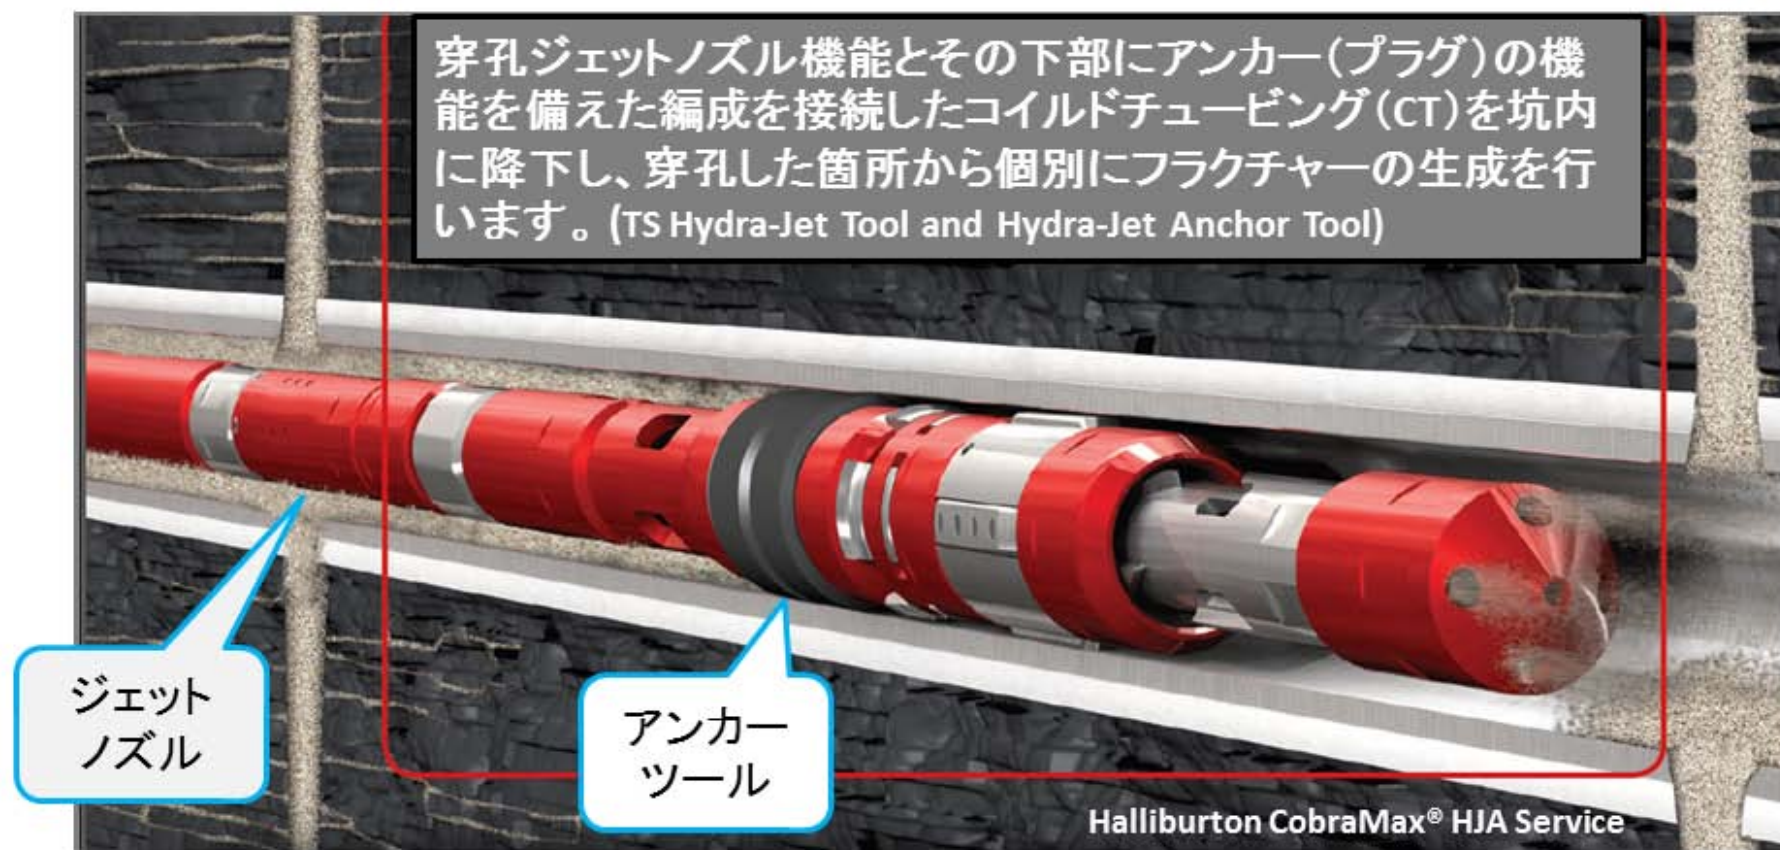
図2 コイルドチュービング(CT)を使用したフラクチャリング

- ①フラクチャリング作業予定深度にてアンカーツールをセット。
- ②ジェットノズルより砂を混ぜた作業流体を噴射し、ケーシングおよびセメントを穿孔。
- ③ケーシングとCTの間から、作業流体を高レートで圧入し、穿孔部からフラクチャリングを実施。引張フラクチャーを生成し、そこに支持材となる砂を充填。
- ④予定量の砂を圧入後、砂を含まない坑内容量分の作業流体を圧入。
- ⑤アンカーツールを腰切り、次のフラクチャリング作業予定深度まで移動。

穿孔の機能とその下部にアンカー(プラグ)の機能を備えた編成を接続したコイルドチュービング(CT)を坑内に降下し、先端部より個別にフラクチャーの生成を行う(図 2 参照)。

フラクチャリング位置まで、コイルドチュービングを降下し、アンカーツールを設置する。このアンカーツールは、それより深くにある穿孔部(前段のフラクチャリング部)に作業流体が流れないようにするものである。アンカーツールは、コイルドチュービングを上げ下げす

コイルドチュービングの内側から、砂を混ぜた作業流体をポンプし、ジェットノズルから高速でケーシングに打ち付けること(Abrasive Jet と呼ばれる手法)で、ケーシングおよびセメントを穿孔する。

ケーシングとコイルドチュービングの間から、作業流体を高レートで圧入し、穿孔部からフラクチャリングを行う。フラクチャリング作業では、穿孔部に引張フラクチャーを生成し、そこに支持材となる砂を充填する。粘性流体を高レートで圧入開始し、段階的に支持材の混入量を増加させる。予定量の砂を圧入後、砂を含まない作業流体を坑内容量分圧入し、作業を終了する。

コイルドチュービングを揚管することで、アンカーツールを腰切る。そのまま、次のフラクチャリング位置まで揚管し、再度、コイルドチュービングを上げ下げすることで、アンカーツールの設置を行う。

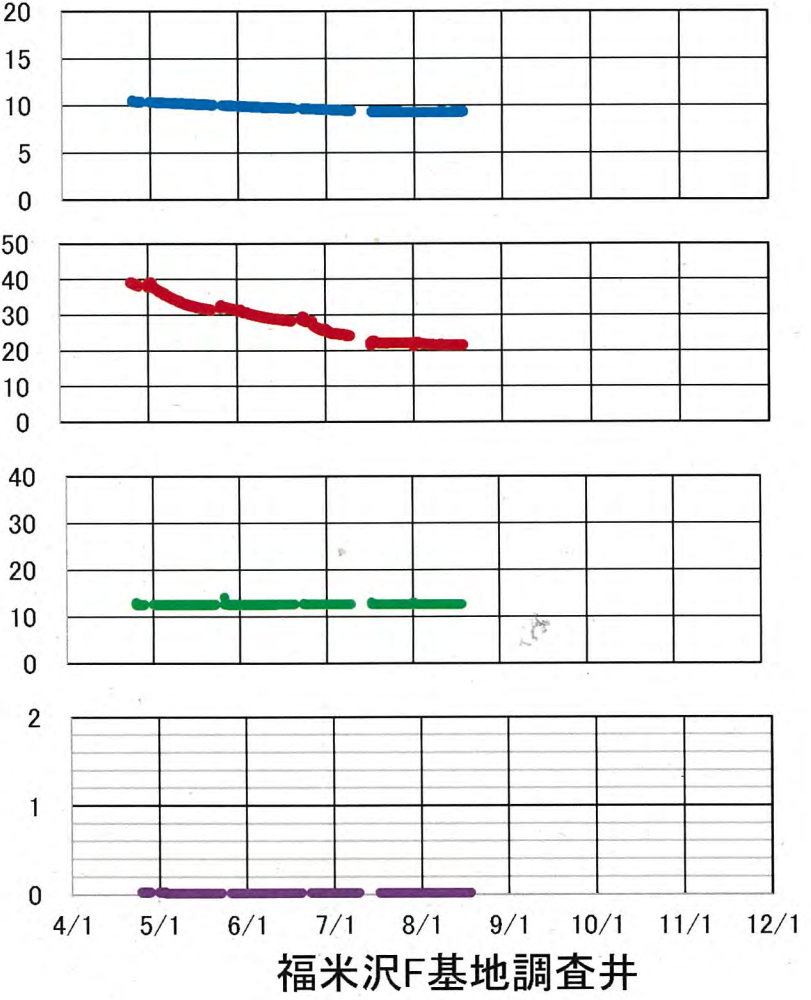
図1 水質連続モニタリング結果 (5地点)

注) ×はサンプリング時の測定結果及び試料の分析委託先での測定結果(電気伝導率)
